ANÁLISE DA INTERFERÊNCIA DA OBRA DE DUPLICAÇÃO DA RODOVIA BR
304/RN – RETA TABAJARA EM SEU CRUZAMENTO COM O LEITO DO RIO
JUNDIAÍ/RN.

Monografia apresentada ao curso de Geografia do Departamento de Geografia da Universidade Federal do Rio Grande do Norte, como requisito parcial para obtenção do título de Bacharel em Geografia.

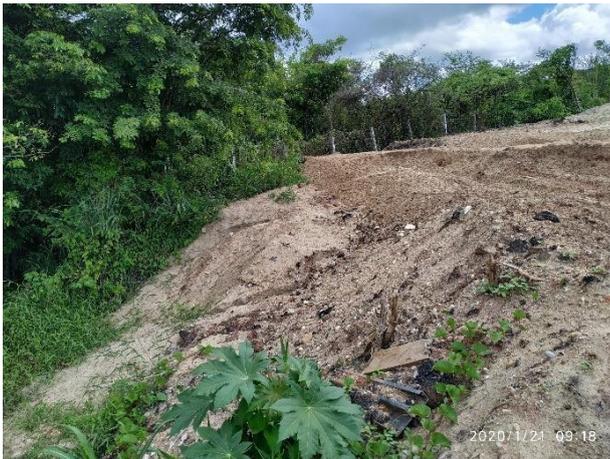
Figura 2. Pedologia do local em estudo, com evidências do assoreamento.

As Figuras 02 e 03, mostram a pedologia local após o processo de escavação, para a retirada de solo mole, atividade de aplainamento do solo e escarificação a fim de aterrar o terreno com solo escavado para atingir a densidade do subleito, para os alicerces da ponte.

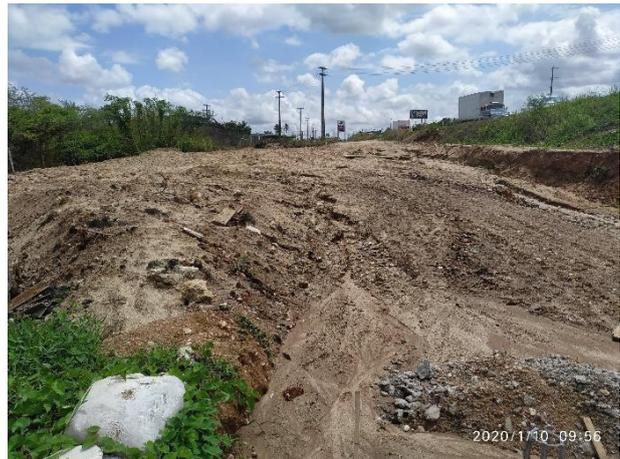
Figura 3. Material de solo escavado depositado para o preparo do subleito. A imagem mostra um terreno escavado com solo arenoso e pedregoso, com vegetação verde no fundo e uma data de 2020/1/10 09:56 no canto inferior direito.

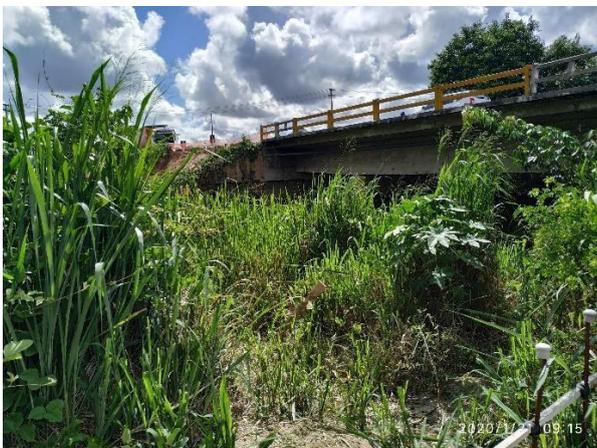
Figura 8. Visão geral da flora local, com mata Ciliar e de Galeria.

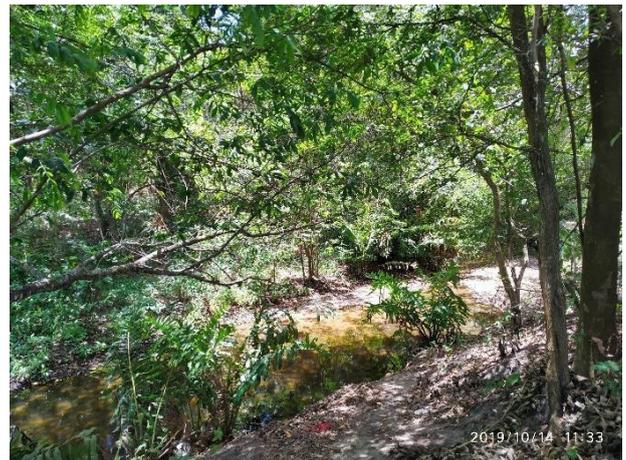
Figura 7. Árvores e arbustos distribuídos de forma degradada.

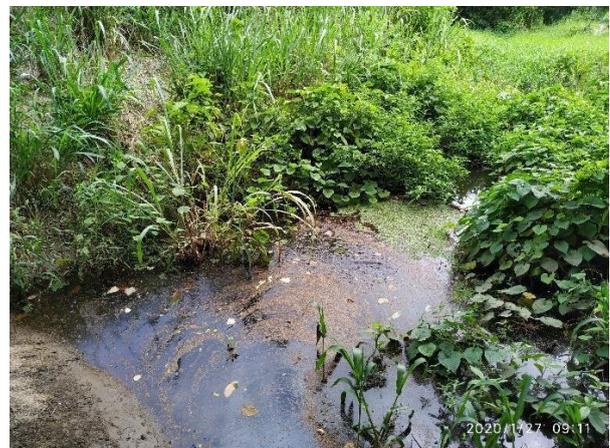
Figura 9. Vegetação aquática no leito do rio Jundiá.

No Rio Jundiáí verificou-se a presença de resíduos sólidos no leito do rio, como visto nas figuras abaixo, presença de mata ciliar degradada e plantas aquáticas. Visualmente não foi constatado indícios de contaminação na água do rio em nenhuma coleta realizada.

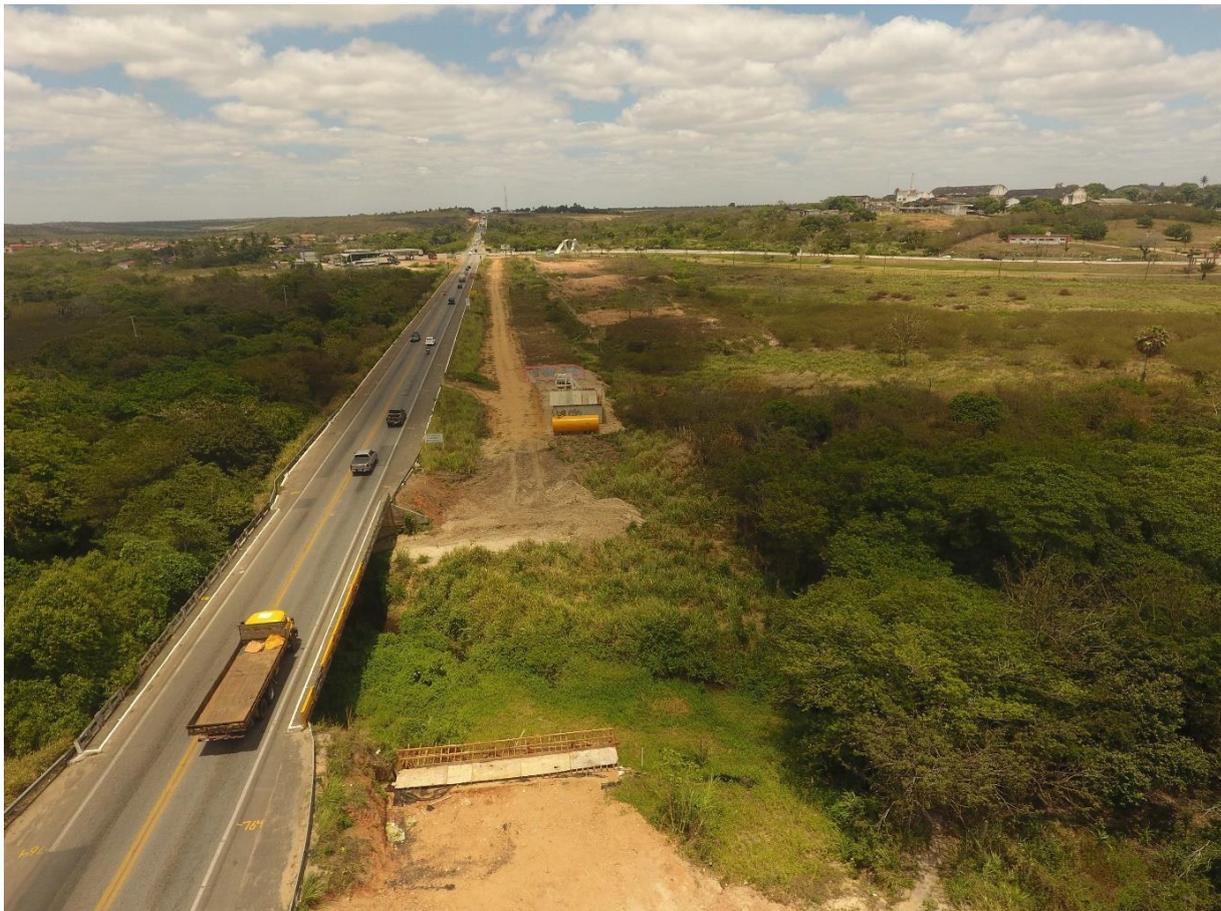
Figura 11. Visão Geral do trecho do rio Jundiá inserido na obra de duplicação da BR304/RN

Esse rio, Figura 11, em seu cruzamento pelo município de Macaíba, é extremamente poluído, sendo um receptor de esgotos e de resíduos sólidos, além do intenso processo de retirada da mata ciliar ao longo de sua extensão, muita dessa retirada é oriunda do processo de construção e expansão urbana.

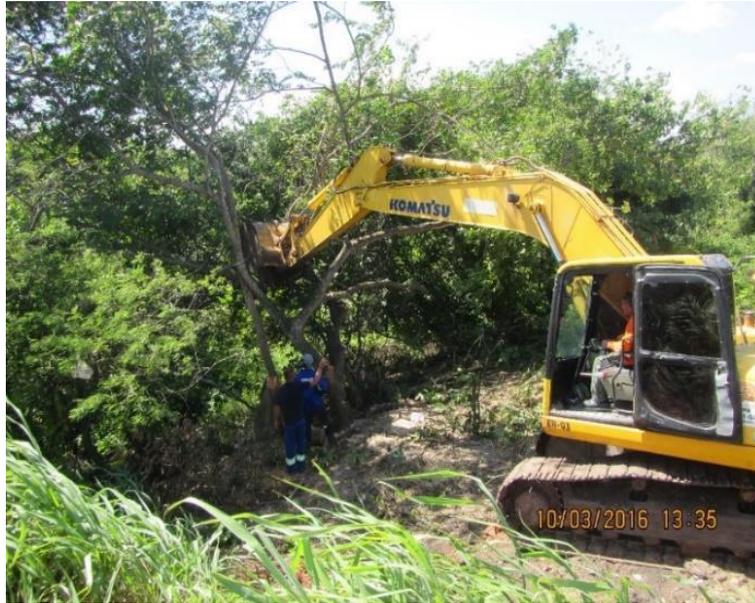
Figura 12. Acompanhamento da Supressão Vegetal na Área de Preservação Permanente do rio Jundiáí, lado esquerdo (sentido RN-CE).

Apesar da supressão ter ocorrido, as atividades previstas para o trecho do Jundiáí não foram executadas. Devido a esse fato, deu-se a geração do passivo ambiental causado pela retirada da mata ciliar, promovendo o assoreamento do leito do rio gerado pela obra em análise.

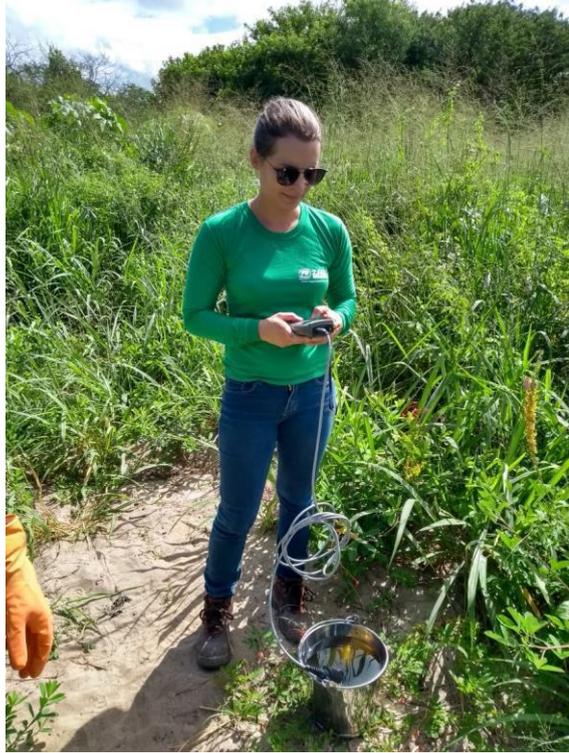
Figura 13. Ponto Montante do rio Jundiáí. Coord. 0239220E/9351093N.

Foram amostrados 02 pontos (Tabela 01) no Rio Jundiá, sendo 01 ponto à montante (Figura 13) e 01 ponto à jusante da rodovia (Figura 14), com coletas anuais ao longo de toda pesquisa. Os parâmetros objeto da análise constam no Plano Básico Ambiental (PBA) e são os seguintes: PH, Temperatura, Sólidos Dissolvidos Totais e a Condutividade Elétrica.

PONTO	LOCAL	COORDENADAS (UTM)	Data				
			Backgr ound	mar/16	mar/17	mar/1 8	ferv/20 19
Ponto Jusante	Rio Jundiá	0239225E/9351145N	16/12/ 2014	14/03/ 2016	09/03/ 2017	09/03 /2018	07/02/ 2019
Ponto Montante	Rio Jundiá	0239220E/9351093N	16/12/ 2014	14/03/ 2016	09/03/ 2017	09/03 /2018	07/02/ 2019

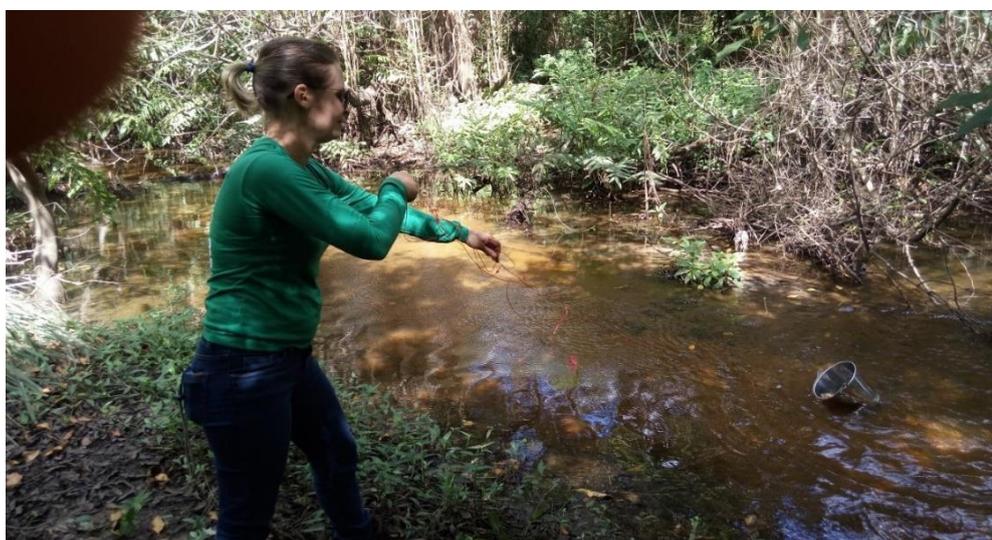
Figura 15. Retirada de água para análise dos multiparâmetros.

Foi utilizado um medidor multiparâmetro Hanna HI 9829 conectado a uma sonda multiparamétrica para medição in loco dos parâmetros destacados, nos pontos dispostos para análise. Na Figuras 15 e 16, demonstra-se a coleta de amostra da água do rio para a análise com o multiparametro (Fonte: Pesquisa de campo.).

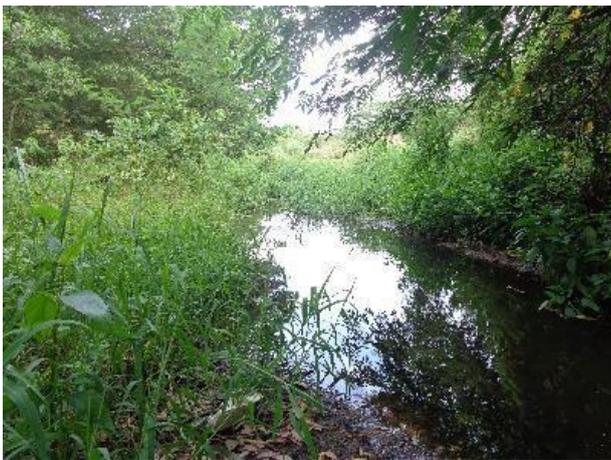
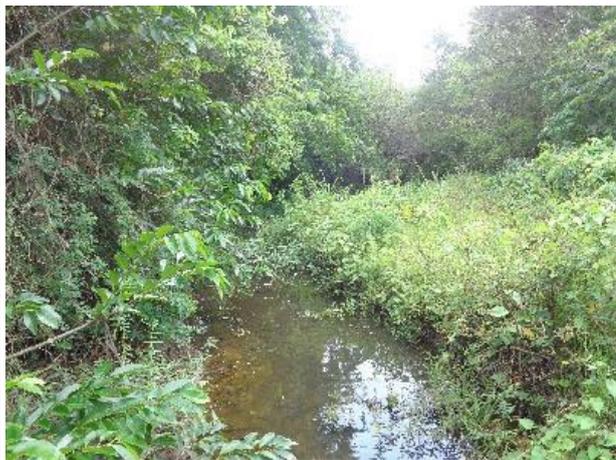
Figura 17 - Rio Jundiá (Jusante)		Figura 18 - Rio Jundiá (Montante)	
<input checked="" type="checkbox"/>	Curso d'água	<input type="checkbox"/>	Lago, Reservatório
<input type="checkbox"/>		<input type="checkbox"/>	Nascente
Nome do curso hídrico: Rio Jundiá			
Largura:		10 a 50 m	200 a 600 m
<input checked="" type="checkbox"/>	Até 10 m	50 a 200 m	> 600 m
Situação ambiental do corpo hídrico: vegetação ciliar ao longo do segmento de coleta, apresentando-se parcialmente degradada. Deposição de lixo urbano no trecho seco (de terra) abaixo do vão da ponte, o qual delimita as porções de montante e jusante.			
Existe fonte de contaminação:		<input checked="" type="checkbox"/> SIM (Descrever as fontes): resíduos sólidos urbanos nas proximidades do corpo hídrico.	<input type="checkbox"/> Não
Vegetação existente: gramíneas, árvores e arbustos distribuídos de forma degradada, ao longo do canal fluvial.

Uso do solo: mata ciliar e mata de galeria.			
Ocupação do solo: extrato herbáceo, arbustivo e arbóreo.			
Outras observações: o trecho do rio vistoriado, objeto das coletas, apresentava baixa vazão, em virtude do período seco, além do risco de contaminação pela presença de resíduos sólidos depositados nas imediações do canal fluvial.

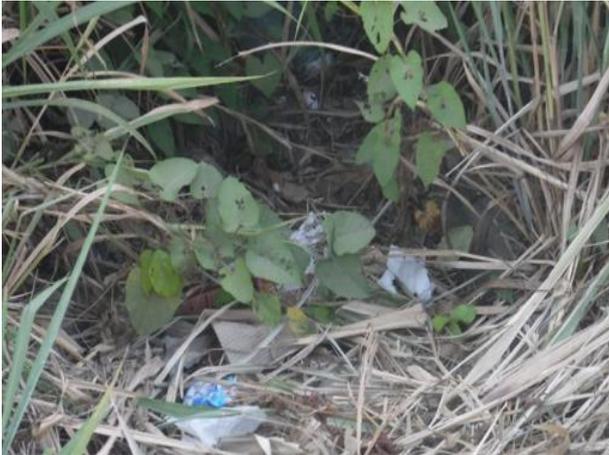
Figura 19. Resíduos sólidos a margem do rio.

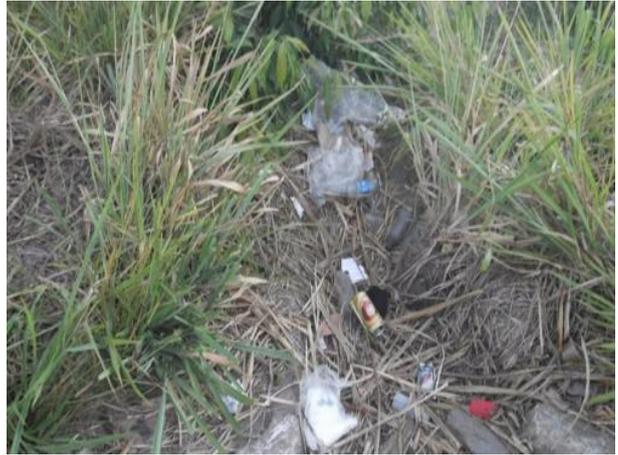
Figura 20. Resíduos domésticos na margem do rio.

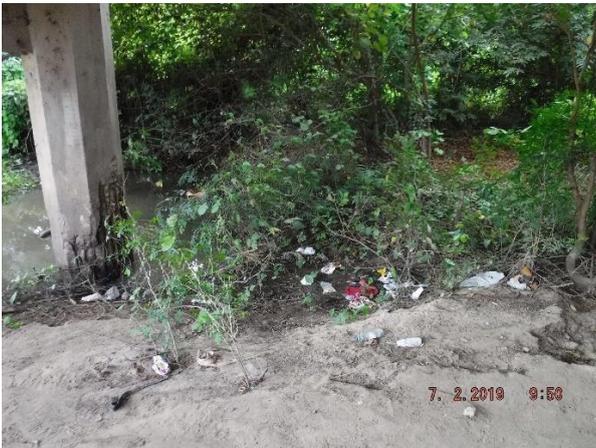
Figura 21. Plantas aquáticas e resíduos sólidos na base da ponte.

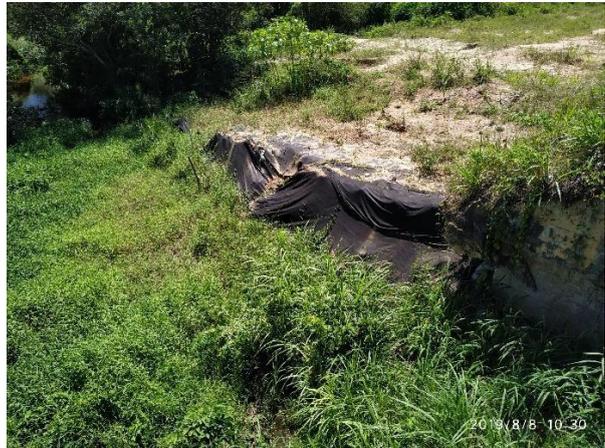
Figura 22. Mata ciliar degradada no leito do rio Jundiáí.

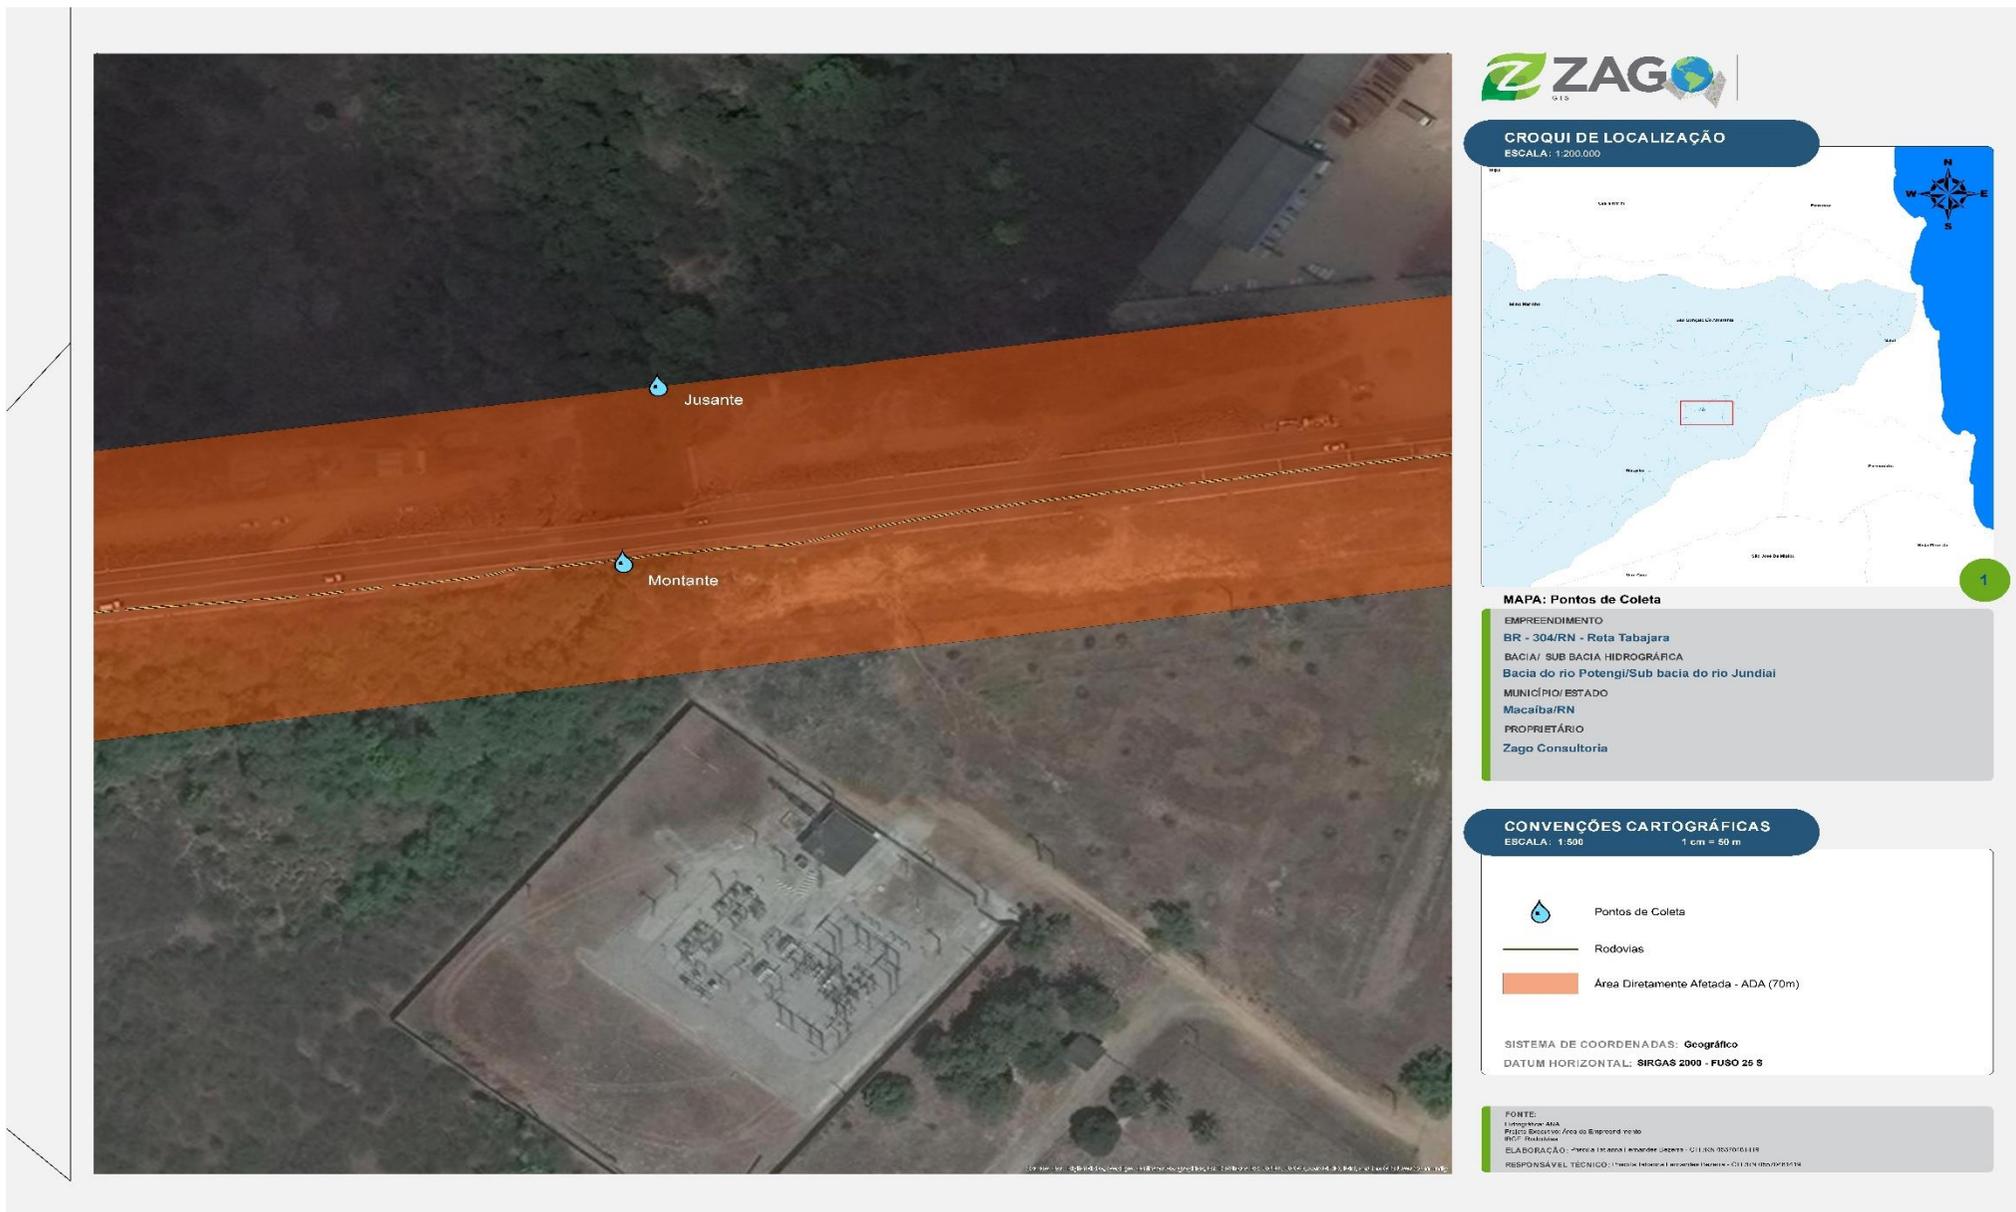
Figura 23. Mapa de Pontos de Coleta.

O mapa abaixo demonstra os pontos de coleta ao longo do rio e sua respectiva bacia hidrográfica, Bacia do rio Potengi.

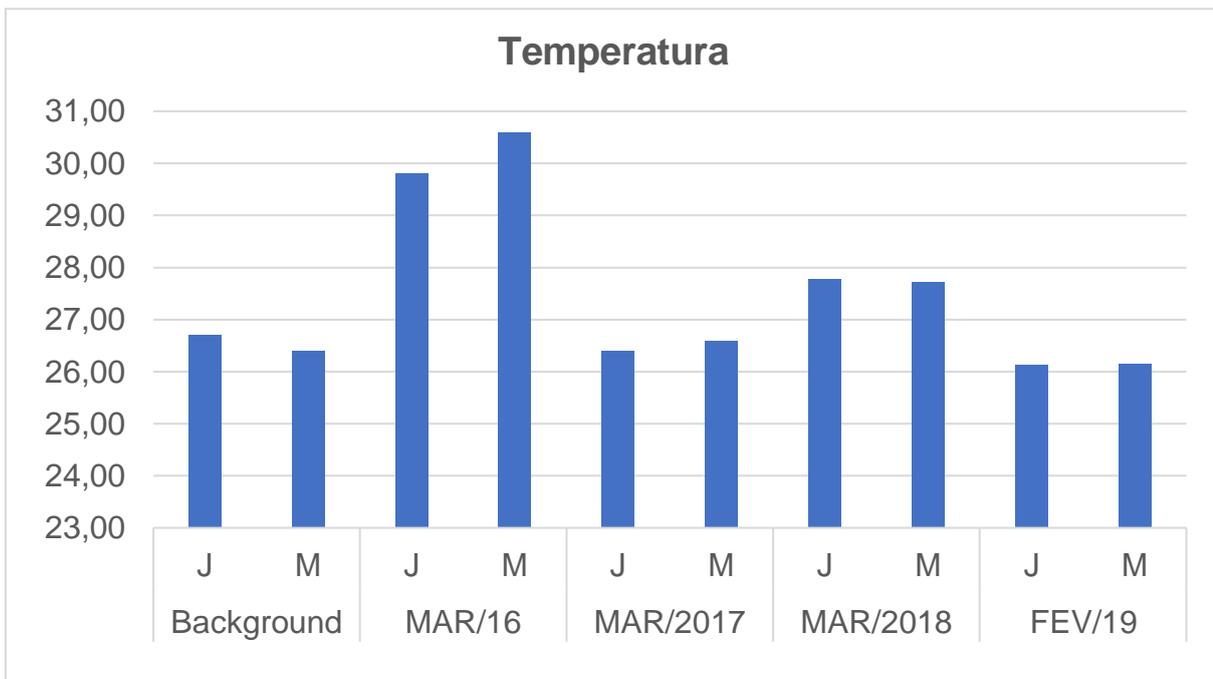
Gráfico 2. Relação entre a temperatura dos diferentes pontos de amostragem do rio Jundiáí.

Todas as campanhas ocorreram no verão, que acarreta maior insolação e consequente aumento da temperatura nos corpos hídricos. O aumento significativo na temperatura no ano de 2016, justifica-se, segundo o balanço da estação do verão, feito pelo Instituto Nacional de Meteorologia, por ter temperaturas acima da média.

As coletas, em sua maioria, apresentaram valores dentro do padrão histórico observado, indicando que, no que se refere à temperatura, os resultados não apontam para variações significativas na qualidade da água do rio Jundiáí.

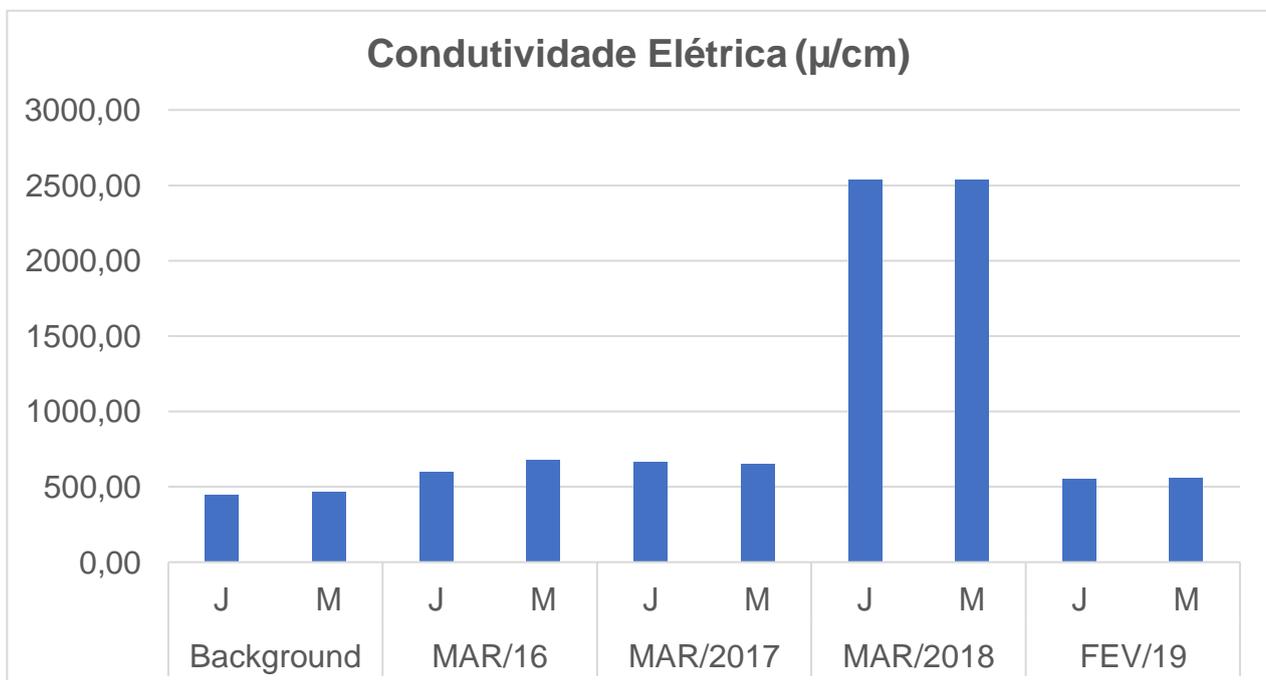
Gráfico 3. Relação entre a condutividade elétrica dos diferentes pontos de amostragem do rio Jundiá.

Os resultados obtidos acima, em sua maioria, estão em torno dos dados do Background, o que não ocorre no ano de 2018, onde existe uma discrepância acentuada, esse resultado não foi embasado por nenhuma influência visualizada no momento da

coleta, além disso observamos a restituição da mata ciliar no local. Estima-se que algum descarte de efluentes domésticos e industriais, possa ter ocorrido a montante do trecho da ponte sobre o rio Jundiáí, causando esse aumento da condutividade elétrica.

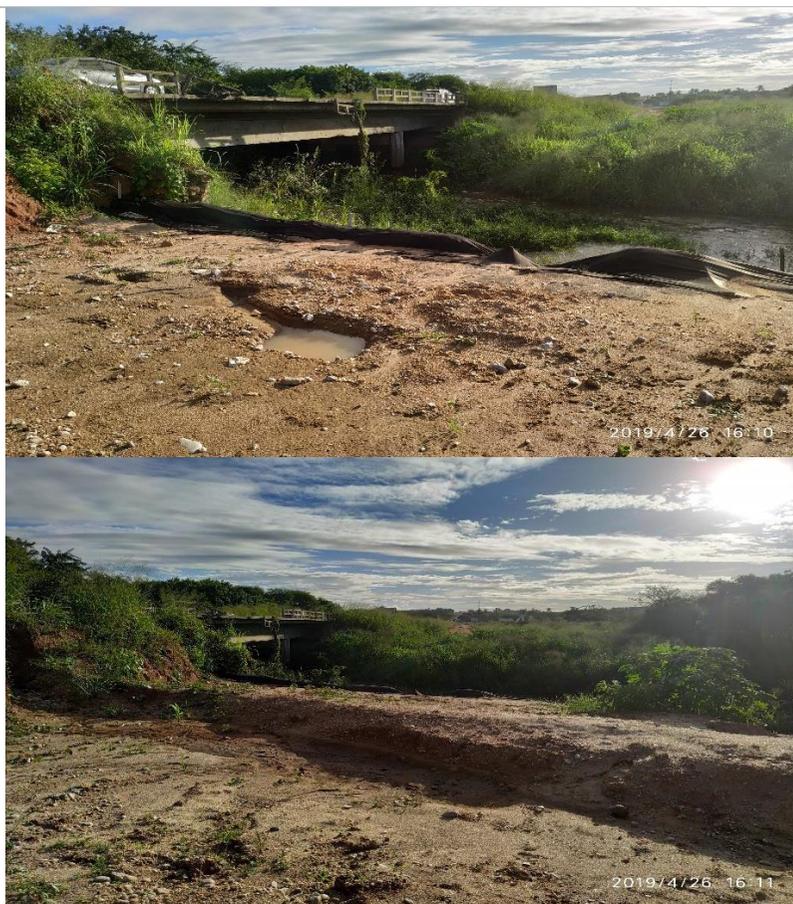
Quadro 2. Ficha de cadastro para passivo ambiental, grupo I, segundo ao Manual para Atividades Rodoviárias, 2016.

PROBLEMAS AMBIENTAIS DECORRENTES DA IMPLANTAÇÃO DA RODOVIA					
LOCALIZAÇÃO					
Coord.:	239239/ 9351110	Lado:	E	Estaca:	764
CLASSIFICAÇÃO DO IMPACTO					
c - ASSOREAMENTOS E ALAGAMENTOS					
Elemento	Assoreamento				
Tipo de Impacto	Assoreamento – AS				
Código do Impacto	Decorrente de área explorada (70)				
GRAVIDADE			STATUS		
Com perigo eminente			Não Recuperado		
QUALIDADE GEOLÓGICA			DATA DO MONITORAMENTO		
Definir					
SOLUÇÃO PROPOSTA					
SOLUÇÃO: Manutenção periódica do dispositivo de contenção instalado; Reversão do processo de assoreamento no corpo hídrico; Monitoramento ambiental das frentes de serviço próximas ao Passivo.

COMENTÁRIOS: O Passivo Ambiental, localizado no leito do rio Jundiáí, no lado esquerdo, trata-se de um processo de assoreamento ativo no leito do rio Jundiáí. Nos monitoramentos realizados verificou-se que a contenção de sedimentos pelo dispositivo instalado não está sendo eficiente.

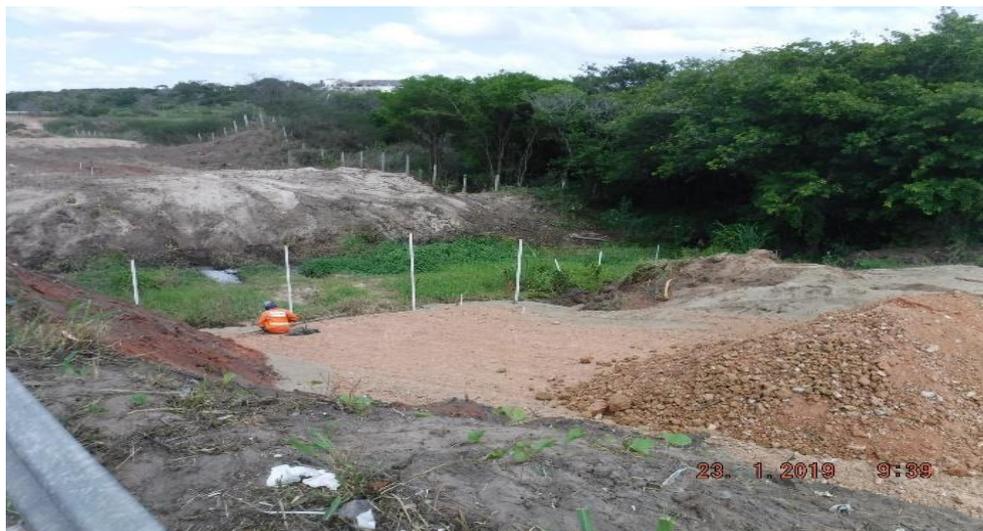
Figura 24. Implantação da barreira de siltagem as margens do rio Jundiáí.

Algumas medidas de contenção foram executadas pela construtora, visando a diminuição do dano ambiental, como a inserção de uma Barreira de Siltagem (Figura 24), elemento provisório de proteção ambiental, que tem o objetivo de inibir o carreamento de sedimentos para a drenagem natural, sendo uma medida de contenção para assoreamento, e também uma recomendação do Plano Básico Ambiental (PBA) do empreendimento.

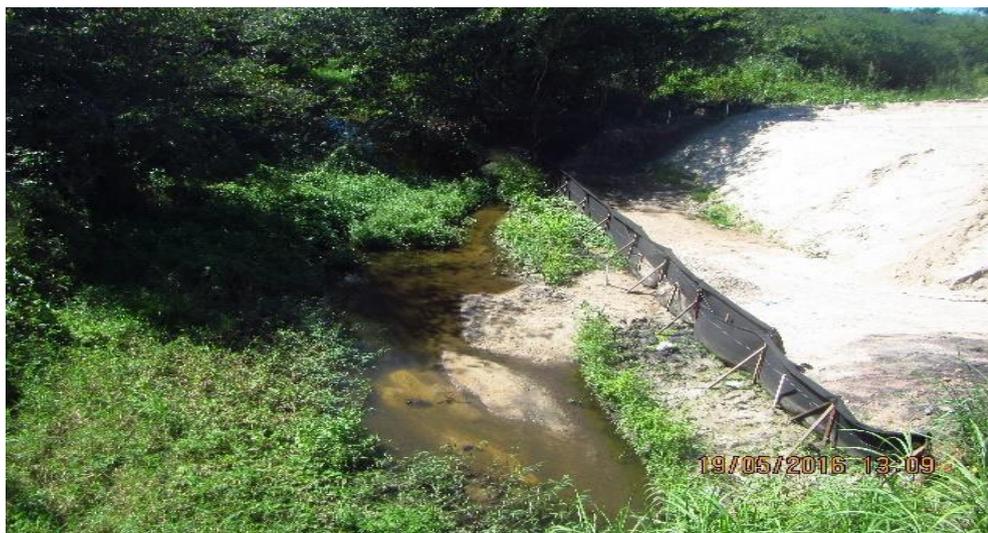
Figura 25. Acompanhamento do passivo ambiental após a supressão vegetal. Data: 19/05/2016. Coord. (UTM): 239168/9351109.

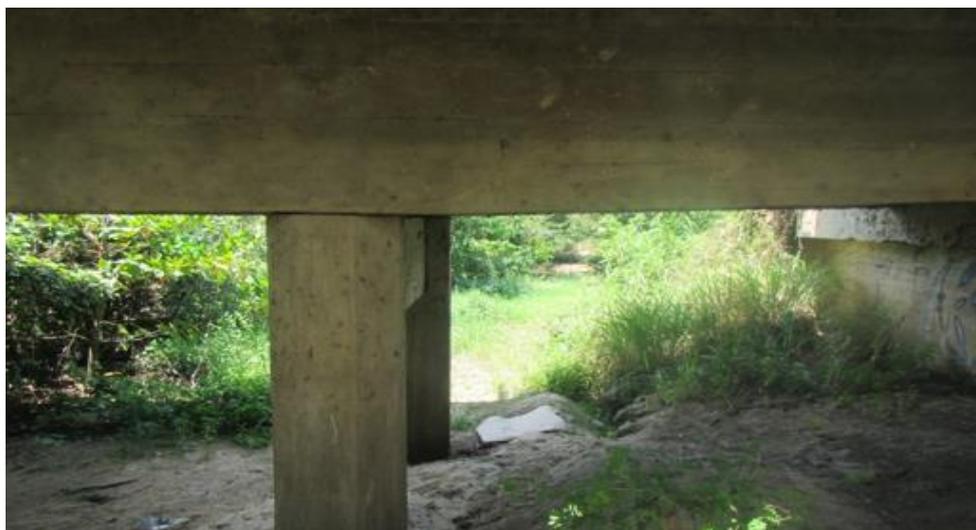
Figura 26. Leito do rio sob a ponte em processo de assoreamento.

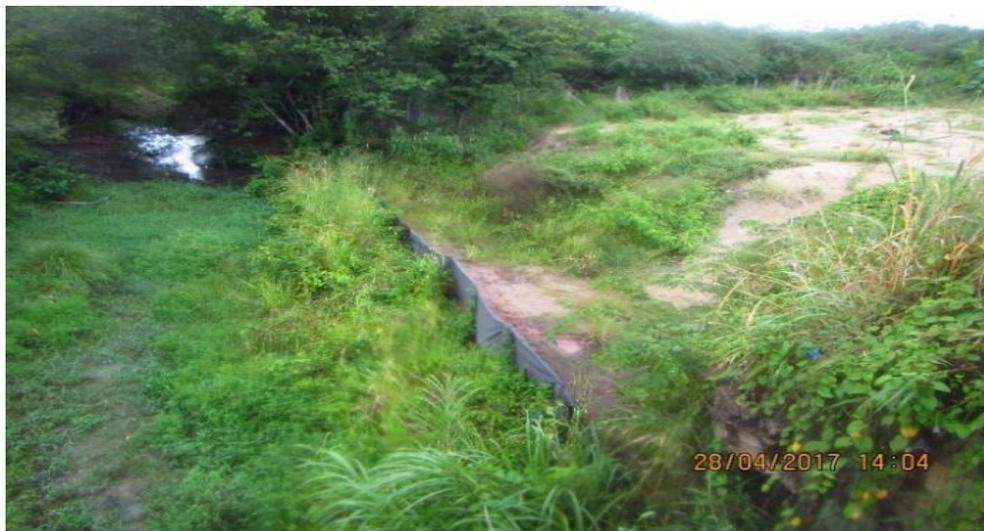
Um ano após a supressão vegetal, verificou-se o crescimento da vegetação ruderal no local como evidenciado na Fonte: Pesquisa de campo. Essa modificação paisagística promove a mitigação do impacto do assoreamento no rio, onde visualmente, não temos o escoamento de sedimentos para o rio. Sobre a barreira de siltagem, é possível aferir que seu objetivo de mitigação se encontra satisfatório. As obras na Rodovia foram paralisadas de forma parcial, em atendimento às recomendações do Tribunal de Contas da União – TCU, em 27 de abril de 2017, emitida por meio do ofício 0157/2017TCE/SeinfraRodoviaAviação, com vistas a esclarecer supostas inconsistências no Projeto Executivo.

Figura 27. Acompanhamento do passivo ambiental em abril de 2017. Data: 28/04/2017. Coord. (UTM): 239168/9351109.

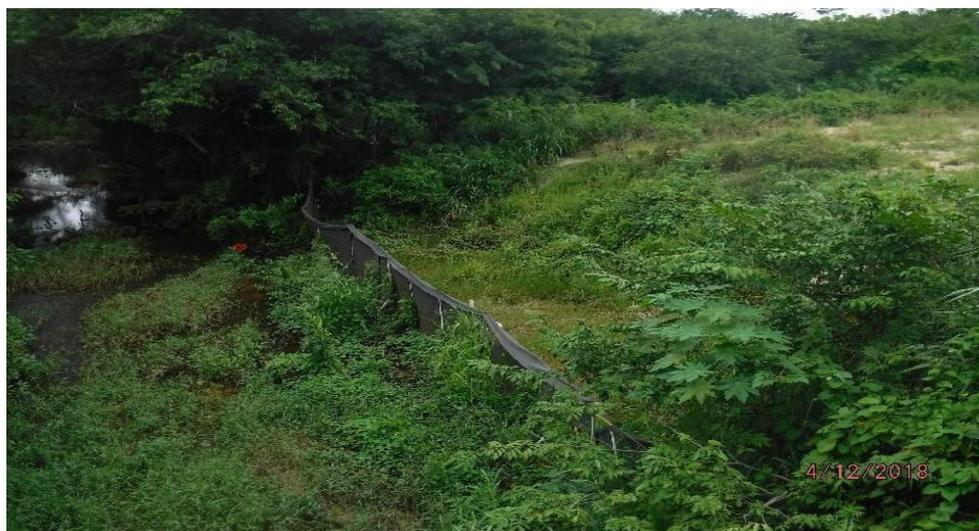
No ano de 2018, o crescimento vegetal cobre toda a interferência gerada, nesse monitoramento notamos a diminuição do processo de assoreamento do corpo hídrico devido a barreira de siltagem e a restituição da mata ciliar no leito do rio. A obra da ponte sobre o rio ainda se encontra paralisada.

Figura 28. Acompanhamento do passivo ambiental em abril de 2018. Data: 12/04/2018. Coord. (UTM): 239168/9351109.

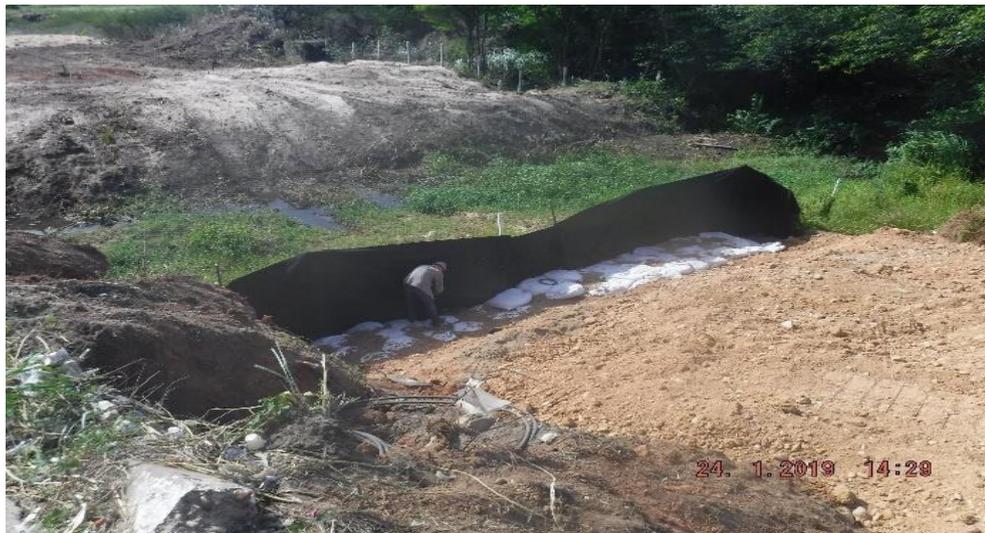
Figura 29. Acompanhamento do passivo ambiental e Implantação da barreira de siltagem. Data: 24/01/2019. Coord. (UTM): 239168/9351109.

No último monitoramento, foi averiguado a retomada da obra da ponte e a execução de uma limpeza mecânica na vegetação de rebrota, a revitalização dos mecanismos de mitigação, barreira de siltagem e sacos de rip rap, e o assoreamento do rio Jundiáí no trecho em obra, como evidenciado na Figura abaixo.

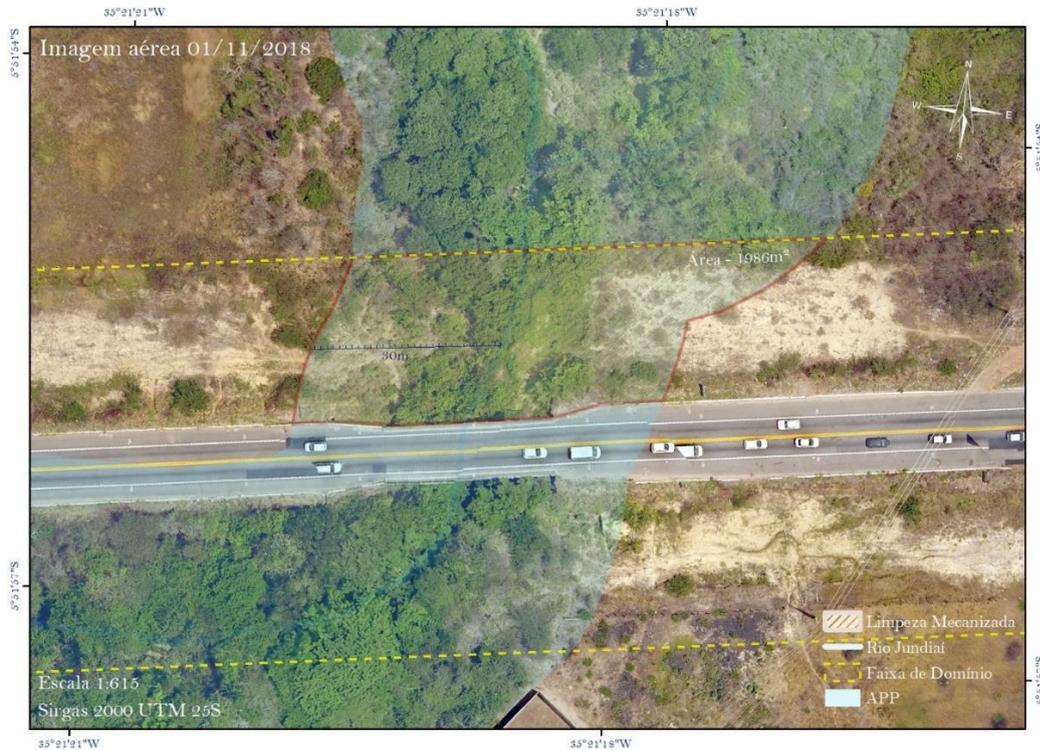
Figura 31. Imagem aérea, 01 de novembro de 2018.

As figuras abaixo apresentam a imagem áreas do objeto de estudo no ano de 2018 para a construção do NDWI de comparação, para a análise do acúmulo de água no solo no ano de 2019, onde tem-se a finalização desse estudo.

É possível observar que o índice correspondeu ao objetivo de ressaltar as áreas com maior concentração hídrica. A Área de Preservação Permanente, no lado esquerdo da faixa de domínio, compreende uma área de 1986m². Analisando as imagens, verificamos que as ações de supressão que ocorreram nos anos anteriores já atingiram a APP do Rio Jundiá, refletindo em uma menor concentração da massa d'água no local.

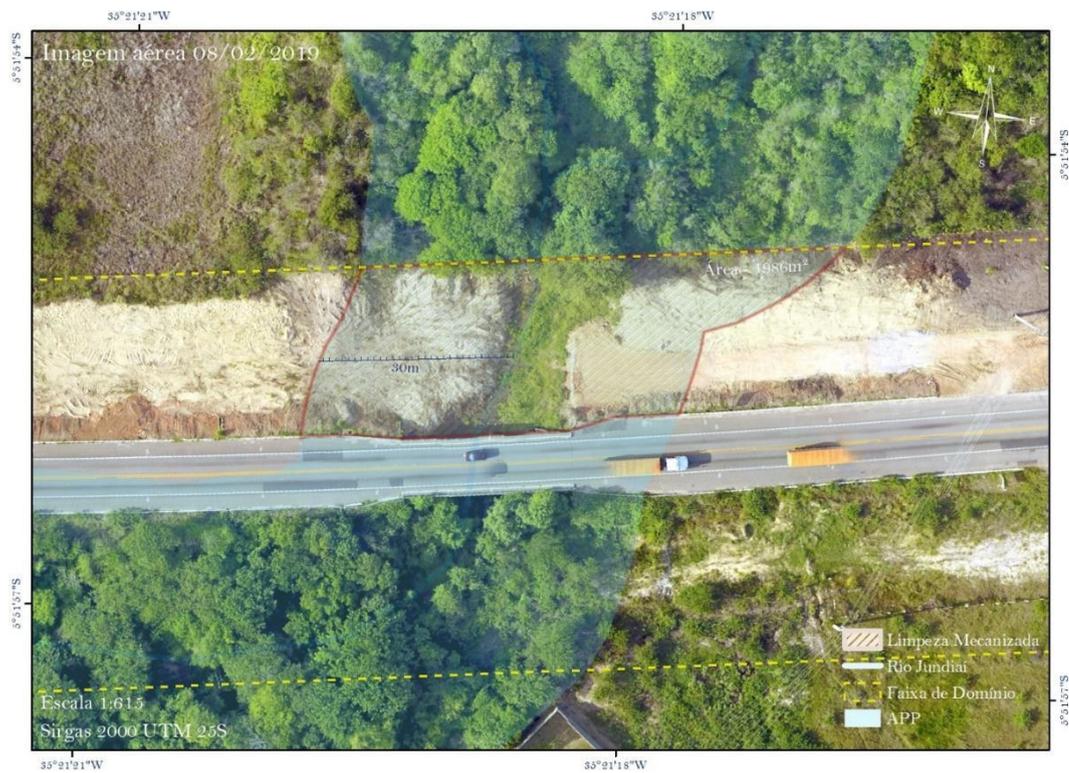
Figura 33. Imagem aérea, 08 de fevereiro de 2019.

O índice gerado após a limpeza mecânica da vegetação de rebrota na área de APP, mostrou a diminuição na concentração hídrica no local, gerando a redução dos processos de infiltração e retenção hídrica do solo, e aumentando a deposição de

sedimentos no leito do rio, refletindo em menores valores do índice de Normalização Diferenciada da água.

Com a análise hídrica do NDWI, através das imagens aéreas comparativas de 2018 e 2019, identificamos a diminuição hídrica a jusante do rio Jundiaí, devido a retirada da mata ciliar pela supressão vegetal e limpeza mecânica, o que contribuiu ainda mais para o aumento do processo de assoreamento e da redução dos processos de infiltração e retenção hídrica do solo.
